某住宅现浇混凝土楼板裂缝 的机理分析和处理

摘要: 先对某住宅现浇钢筋混凝土楼板的裂缝进行现场检测, 再对检测结果和设计要求作比较分析, 推断裂缝产生的原因, 并对裂缝产生原因进行机理分析, 计算出裂缝产生的原因和推断出裂缝的位置, 最后结合工程实际情况提出处理方法, 希望对避免类似的楼板裂缝产生和出现裂缝后的处理有参考作用.

Analysis of Cracks in Cast-in-Site Concrete Floor of Certain Building and Its Treatment Measures

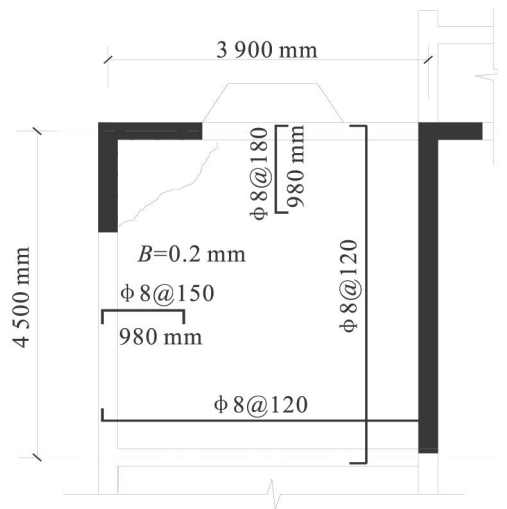
检测结果表明, 裂缝出现在建筑的四大角离墙角 1.0 m 附近成 45°斜向裂缝, 如图 1 混凝土板面, 出现有不规则裂缝, 裂缝中间宽, 两边窄, 呈枣核形状, 如图 2 混凝土板底部在对角位置亦出现约 45°斜角裂缝, 经试水试验, 板底出现渗水现象, 如图 3 表明裂缝上下贯通, 且裂缝宽度最大位置, 基本出现在裂缝中部, 两端部宽度较小, 裂缝分布于楼板构造钢筋端部附近, 且板面裂缝的宽度大于板底裂缝的宽度. 用 SW - LW - 101 裂缝测宽仪测得裂缝最大宽度是 0.2 mm. 即有最大宽度是 0.2 mm 的微裂缝、浅裂缝和贯穿裂缝共存. 用回弹法检测出现裂缝的楼板混凝土强度达 C30 符合设计要求. 用楼板测厚仪测得楼板厚度为 120 mm 符合设计要求. 用钢筋探测仪测得受力筋、构造筋及保护层厚度均符合设计要求. 查有关施工记录, 混凝土的原料级配, 和混凝土浇筑及拆模均符合设计和施工规范要求.

图1 裂缝离墙角位置

4) 楼板裂缝的位置.楼板的薄弱点位置有跨中、四周楼板沿梁边的负弯矩钢筋截断处、离墙角或墙边的构造筋截断处以及管线立交处.而温差和收缩的双重作用下最薄弱点位置在建筑四大角的构造筋截断处.此工程的构造筋长为 980 mm.所以在楼板离墙角 1 m 处附近的薄弱点位置出现裂缝,即在构造筋截断处附近出现裂缝.这证明理论计算结果和实际情况相符合.

- 1) 该房屋楼板最大裂缝不超过 0.3 mm, 满足混凝土裂缝最大宽度应许值.
- 2) 出现的裂缝是变形裂缝, 不影响建筑的结构安全, 但对结构构件的耐久性存在影响.
- 3) 不利于房屋的正常使用, 应及时对裂缝进行封闭处理.
- 4) 对楼板的浅裂缝, 将混凝土表面清洗干净等干燥后, 涂环氧树脂.
- 5) 对楼板贯穿裂缝位置的找平层及粉刷层剔除, 采用压力灌注结构胶(注缝胶)和粘贴复合纤维的方式将裂缝进行封闭处理可保护钢筋满足耐久性的要求, 也可满足使用要求.
- 6) 从以上分析可以得到这样的结论: 建筑的四大角位置由于是楼板的最薄弱点位置, 当白天与夜间温差较大时, 应在浇注混凝土完毕后, 立即铺草席等用来养护混凝土, 以免温差较大, 引起变形裂缝.

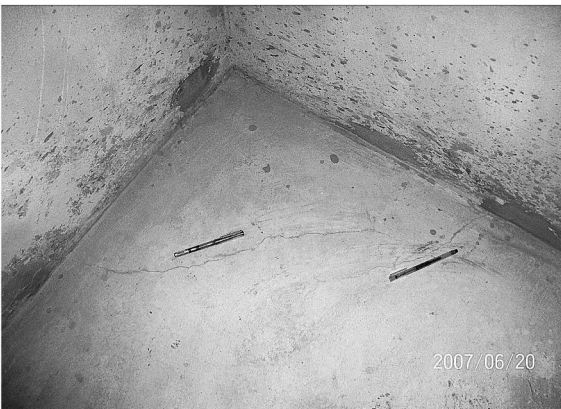
图2 照片9层西南角板面裂缝

3) 裂缝的产生判断.楼板在温差和收缩的双重作用下近似于轴心受拉,极限受拉公式为 $\varepsilon_j = 2f_{th} / Ec$. f_{th} 为混凝土抗拉强度标准值, Ec 为混凝土弹性模量.查资料得^[1], C30 混凝土 $f_{th} = 2.01 \text{ N/mm}^2$, $Ec = 3.0 \times 10^4$.计算得 $\varepsilon_j = 1.33 \times 10^{-4}$.由此数据比较得:当只有温差作用或混凝土收缩单独作用时,不会引起变形裂缝,当温差和收缩变形共同作用下总应变 $\varepsilon = (0.5 \sim 0.7) + (0.75 \sim 1.05) = (1.25 \sim 1.75) \times 10^{-4}$.最大值 1.75×10^{-4} 大于混凝土裂缝极限应变 1.33×10^{-4} ,这时,使楼板在薄弱点形成裂缝.即温差和收缩的双重作用下形成变形裂缝,这就是裂缝产生的机理.

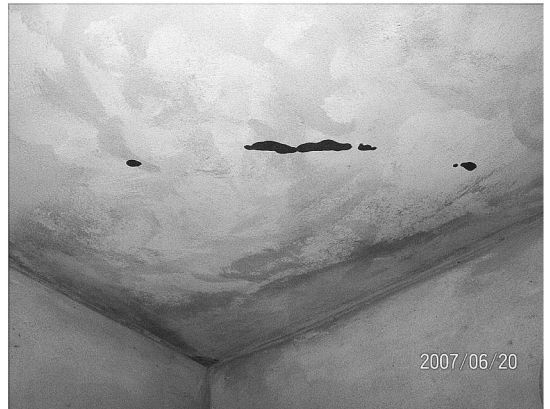
图3 照片9层西南角板底裂缝
