龙泉路事故多发致因分析

摘要: 龙泉路为昆明市道路交通事故多发段之一. 通过长期的实地交通观测和调查, 选择了一个该路段事故致因的典型地点系统地分析龙泉路事故多发的原因, 并提出治理建议.

Analysis of Causes Bringing About Traffic Accidents on Longquan Road

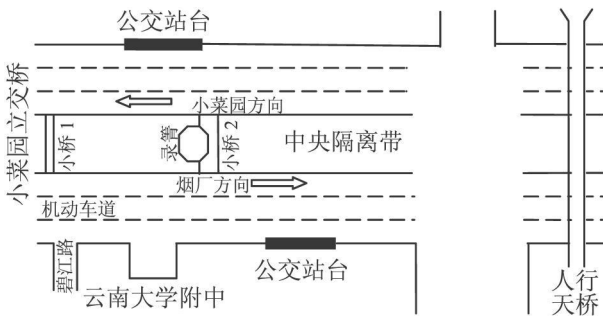
图2 龙泉路南段部分图

在龙泉路小菜园立交起点,道路的中央隔离带上设置有小桥 1 和小桥 2 见图 2 城市 环卫绿化部门设置小桥的初衷是为保护中央隔离带的草皮不被过路的行人踩踏,实际上小桥成了诱导行人过街的便道. 而在行人交通量较大地段,在小桥两侧没有机动车道中划人行横道线,也没有设置禁止行人通行的禁令标志. 因此,当不熟悉龙泉路南段道路交通环境特点的驾驶员驾驶机动车从无干扰的小菜园立交桥上快速驶下时,遇到行人突然横穿道路,往往出乎意料,避让不及导致交通事故.

如图 2 所示,在小桥 2 的南面紧挨着就设有一个直径达 6.6 m、离地面高 2.1 m 的绿篱. 而种植在道路上的绿篱、花木高度从车行道的路面起高度不应超过 1 m,驾驶员在驾驶座位上的视点是 1.2 m 高,大于 1 m 就会妨碍驾驶员停车视距(注:停车视距是指车辆在行驶中,驾驶员在离地面 1.2 m 高处的视点,看到前方路面的障碍物开始制动至到达障碍物前完全停止所需的最短距离^[3,4]). 绿篱、花木等不应种植于人行横道的出入口以免影响驾驶员的视线. 整个龙泉路上有多处这样过高的绿篱,行驶中的车辆离小桥 2 很近时也很难发现绿篱后突然穿出的行人,绿篱的高度严重影响了车辆的停车视距和行驶速度,如图 5 所示.

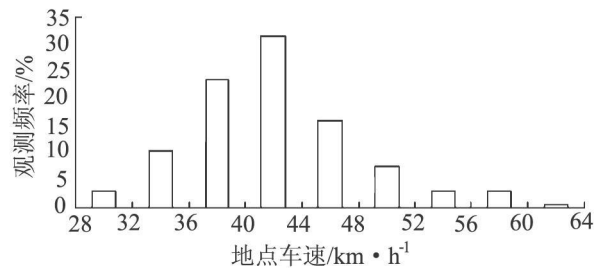
图3 地点车速频率直方图

昆明理工大学交通工程学院曾组织学生进行过实地交通调查,根据调查数据绘制了小桥 1 上游 50 m 处的地点车速频率直方图 3 从图 3 中可以看出: 从小桥 1 上游小菜园立交桥行驶过来的车速较快. 从小桥 1 上游 50 m 处小菜园立交桥行驶过来的机动车,车速在 50 km/h 以上的占有所有机动车辆的 6.9%. 在该路段的道路交通条件下,根据行人受伤与机动车速度的关系,超过 50 km/h 的车速就存在着较大的事故隐患^[1]. 穿行小桥 1 和小桥 2 两处的行人过街流量较大. 横穿小桥 1 和小桥 2 两处行人以中青年居多,老人和小孩较少,构成比例如图 4. 穿行的人主要来自于碧江路附近住宅小区周边的住户及一所中学的学生. 在 7: 15~ 9: 15 的早高峰时段,每小时穿行道路两侧的行人 235 人,晚高峰 (pm 4: 30~ 6: 30) 达每小时 264 人. 高速过往的机动车和穿行于小桥 1 和小桥 2 较大流量的行人形成冲突,极易造成交通事故^[2]. 在通过没有行人过街道路标志的小桥 1,当行人突然穿出时,驾驶员往往出乎意料,对车速较快且应急反应慢的驾驶员极易造成交通事故.

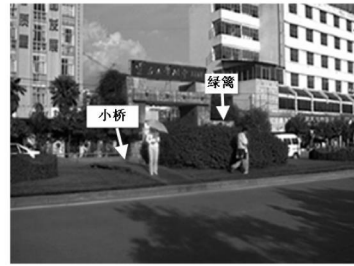
图5 小桥2处道路图

调查发现,交通高峰时段通过小桥 2 的大部分机动车的(地点)车速在 35 km/h,其它时段为 55 km/h

左右,根据《城市道路设计规范》对停车视距的要求,由于小桥边绿篱的影响,驾驶员就难以发现小桥2后面过街的行人,无法获得安全的停车视距,极易引发交通事故^[2],如表1所示。

度不符合道路交通安全标准. 在绿化、美化城市的同时也应充分考虑到交通安全的问题, 隔离带中间设置小桥应在小桥前设置明显的警示标志.
